Banheira Artic 190x90

Referência: 51614000

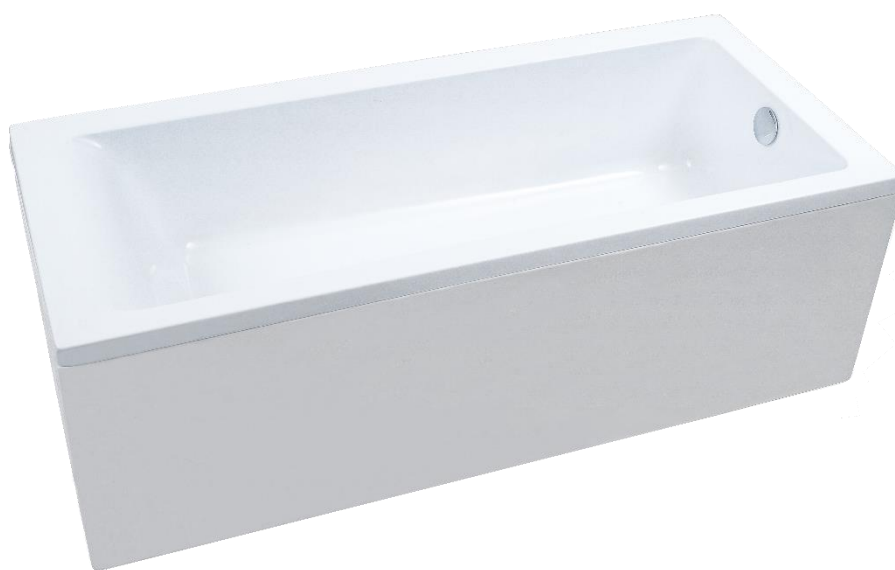
Imagem ilustrativa

- Material:** Chapa acrílica c/ reforço de fibra de vidro
- Cor:** Branco
- Características Principais:** Fundo e abas com reforço estrutural à base de madeira. Parte inferior totalmente reforçada com compósito de resina com fibra de vidro
- Complementos incluídos com a banheira:** - Válvula de descarga automática c/ sifão, ref. 55017021.
- Complementos não incluídos com a banheira:**
 - Conjunto de pés, ref. 55560004 (opcional)
 - Chassis, ref. 55570009 (opcional)
 - Painel frontal 190, ref. 51727000 (opcional)
 - Painel lateral 90, ref. 51714000 (opcional)

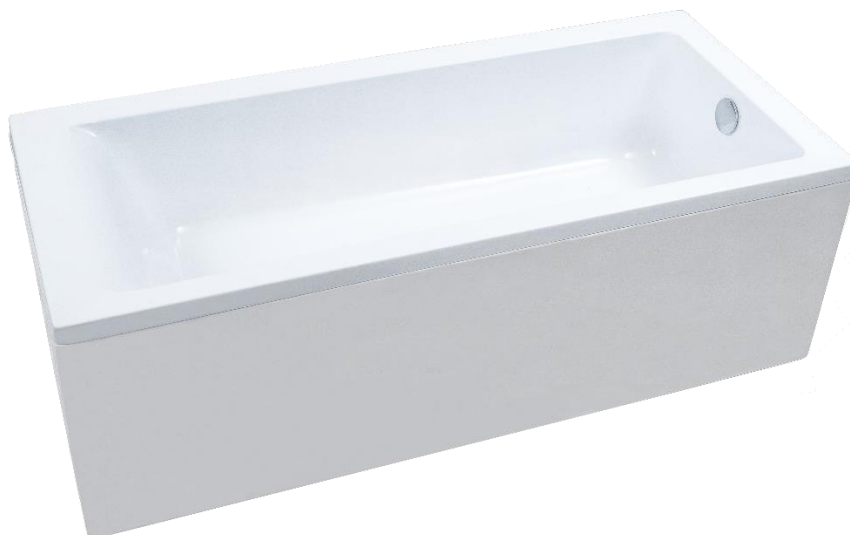
- Material:** Chapa acrílica c/ reforço de fibra de vidro
- Cor:** Branco
- Características Principais:** Fundo e abas com reforço estrutural à base de madeira. Parte inferior totalmente reforçada com compósito de resina com fibra de vidro
- Complementos incluídos com a banheira:** - Válvula de descarga automática c/ sifão, ref. 55017021.
- Complementos não incluídos com a banheira:**
 - Conjunto de pés, ref. 55560003 (opcional)
 - Chassis, ref. 55570008 (opcional)
 - Painel frontal 180, ref. 51726000 (opcional)
 - Painel lateral 80, ref. 51713000 (opcional)

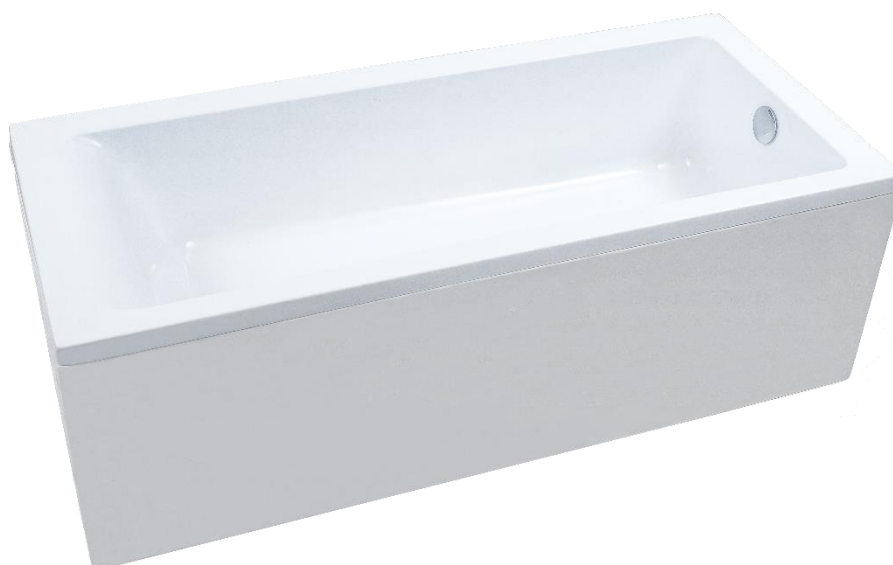
- Material:** Chapa acrílica c/ reforço de fibra de vidro
- Cor:** Branco
- Características Principais:** Fundo e abas com reforço estrutural à base de madeira. Parte inferior totalmente reforçada com compósito de resina com fibra de vidro
- Complementos incluídos com a banheira:** - Válvula de descarga automática c/ sifão, ref. 55017021.
- Complementos não incluídos com a banheira:**
 - Conjunto de pés, ref. 55560002 (opcional)
 - Chassis, ref. 55570006 (opcional)
 - Painel frontal 170, ref. 51724000 (opcional)
 - Painel lateral 75, ref. 51712000 (opcional)

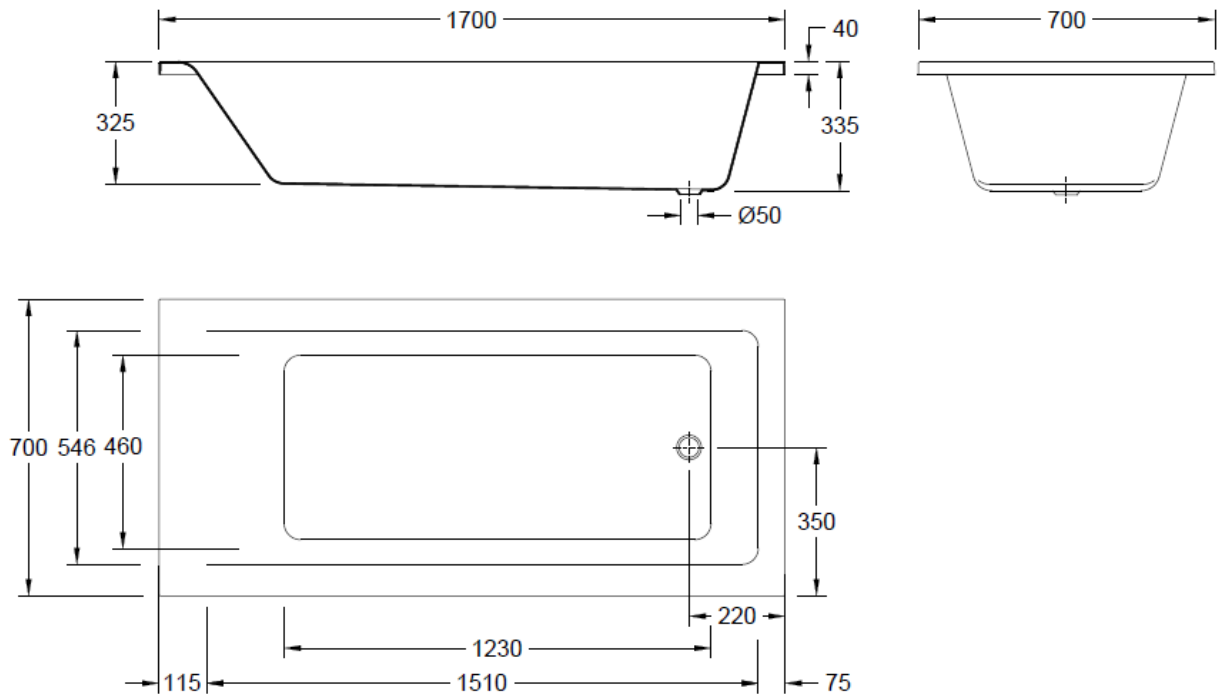
| Desenho técnico |

- Material: Chapa acrílica c/ reforço de fibra de vidro
- Cor: Branco
- Características Principais: Fundo e abas com reforço estrutural à base de madeira. Parte inferior totalmente reforçada com compósito de resina com fibra de vidro
- Complementos incluídos com a banheira: - Válvula de descarga automática c/ sifão, ref. 55017021.
- Complementos não incluídos com a banheira:
 - Conjunto de pés, ref. 55560001 (opcional)
 - Chassis, ref. 55570005 (opcional)
 - Painel frontal 170, ref. 51724000 (opcional)
 - Painel lateral 70, ref. 51711000 (opcional)
