Banheira Baltic 175x70

Referência: 51627000

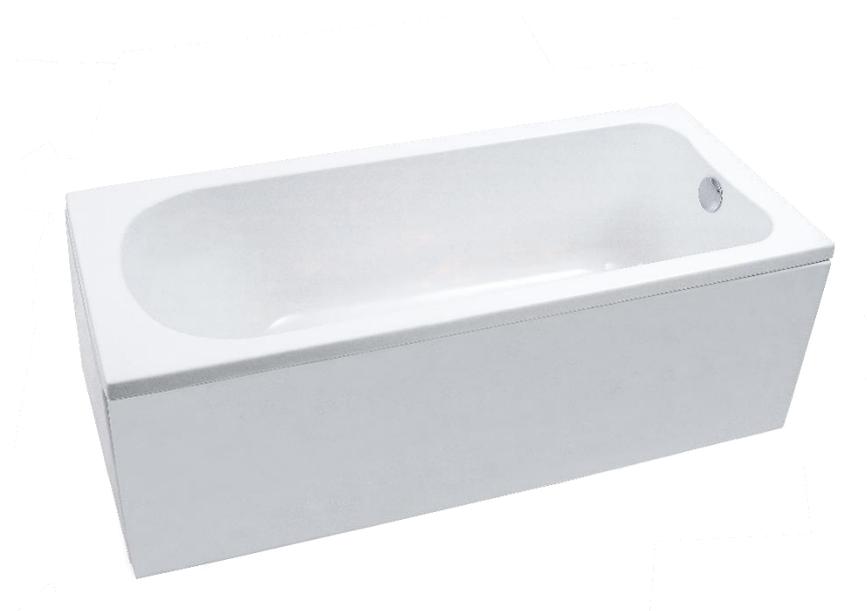
Imagem ilustrativa

- Material:** Chapa acrílica c/ reforço de fibra de vidro
- Cor:** Branco
- Características Principais:** Fundo e abas com reforço estrutural à base de madeira. Parte inferior totalmente reforçada com compósito de resina com fibra de vidro
- Complementos incluídos com a banheira:** - Válvula de descarga automática c/ sifão, ref. 55017021.
- Complementos não incluídos com a banheira:**
 - Conjunto de pés, ref. 55560001 (opcional)
 - Chassis, ref. 55570007 (opcional)
 - Painel frontal 175, ref. 51725000 (opcional)
 - Painel lateral 70, ref. 51711000 (opcional)

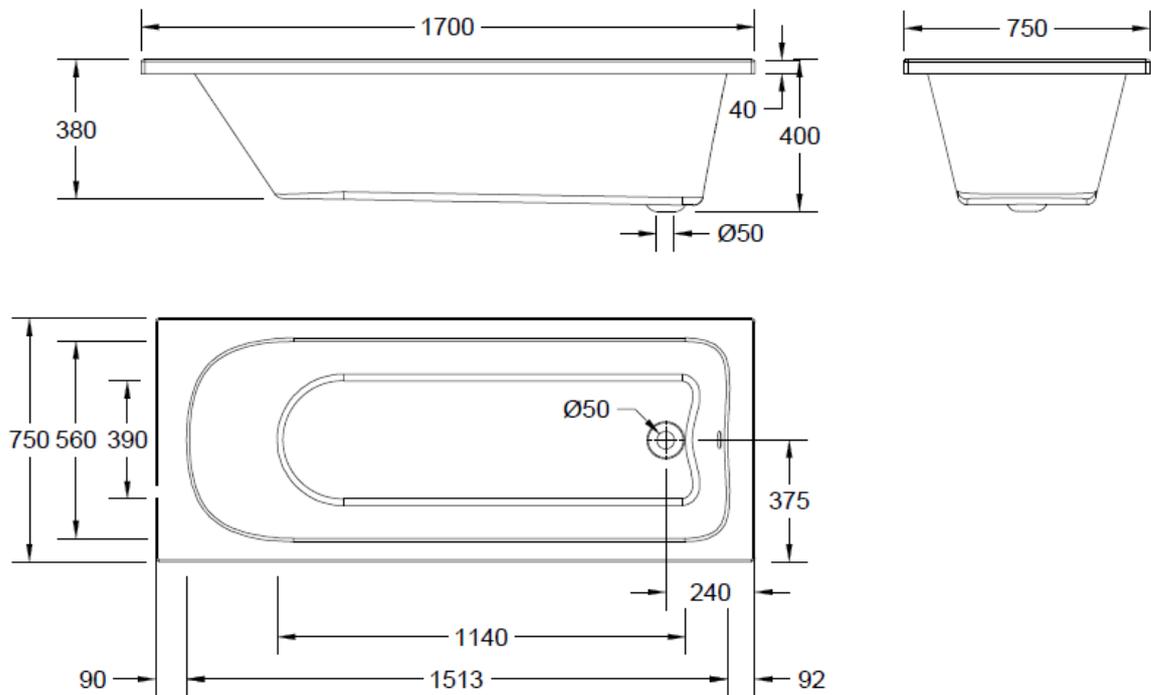
| Desenho técnico |

- Material:** Chapa acrílica c/ reforço de fibra de vidro
- Cor:** Branco
- Características Principais:** Fundo e abas com reforço estrutural à base de madeira. Parte inferior totalmente reforçada com compósito de resina com fibra de vidro
- Complementos incluídos com a banheira:** - Válvula de descarga automática c/ sifão, ref. 55017021.
- Complementos não incluídos com a banheira:**
 - Conjunto de pés, ref. 55560002 (opcional)
 - Chassis, ref. 55570006 (opcional)
 - Painel frontal 170, ref. 51724000 (opcional)
 - Painel lateral 75, ref. 51712000 (opcional)

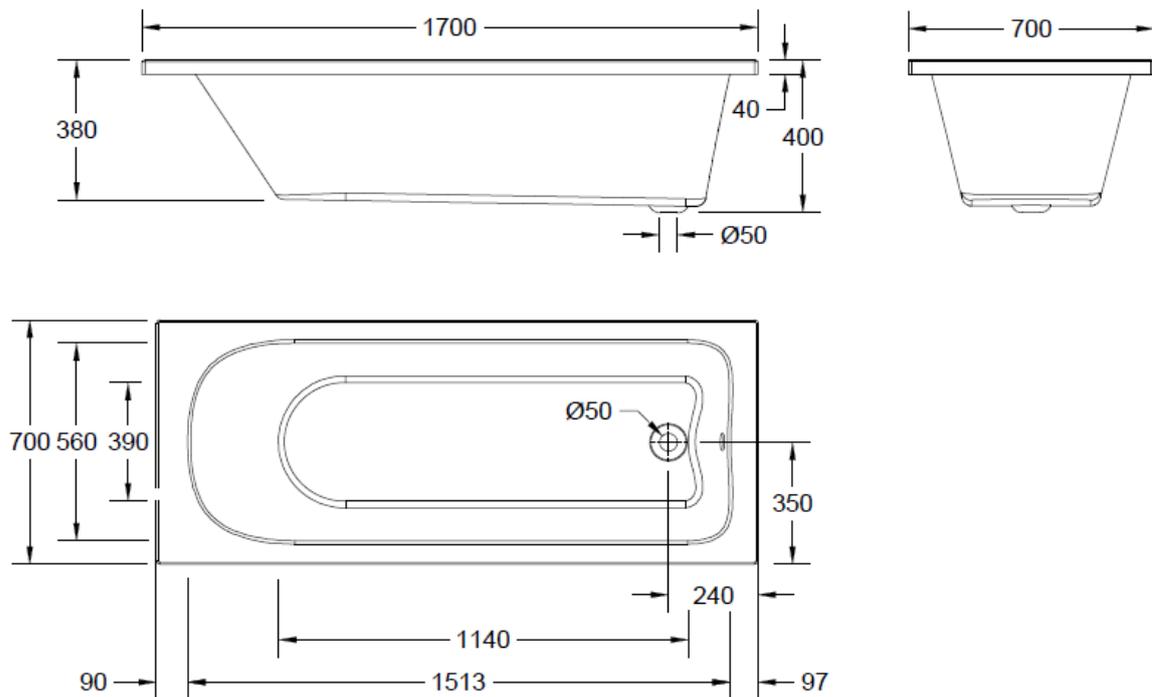
| Desenho técnico |

- Material:** Chapa acrílica c/ reforço de fibra de vidro
- Cor:** Branco
- Características Principais:** Fundo e abas com reforço estrutural à base de madeira. Parte inferior totalmente reforçada com compósito de resina com fibra de vidro
- Complementos incluídos com a banheira:** - Válvula de descarga automática c/ sifão, ref. 55017021.
- Complementos não incluídos com a banheira:**
 - Conjunto de pés, ref. 55560001 (opcional)
 - Chassis, ref. 55570005 (opcional)
 - Painel frontal 170, ref. 51724000 (opcional)
 - Painel lateral 70, ref. 51711000 (opcional)

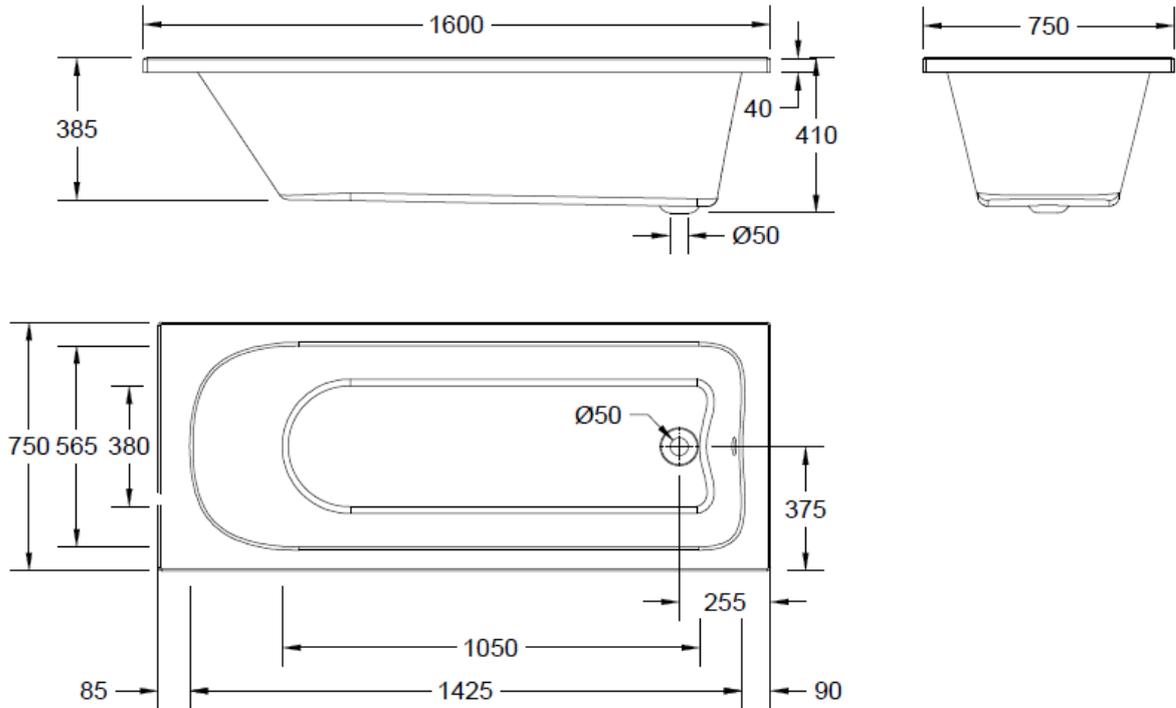
| Desenho técnico |

- Material: Chapa acrílica c/ reforço de fibra de vidro
- Cor: Branco
- Características Principais: Fundo e abas com reforço estrutural à base de madeira. Parte inferior totalmente reforçada com compósito de resina com fibra de vidro
- Complementos incluídos com a banheira: - Válvula de descarga automática c/ sifão, ref. 55017021.
- Complementos não incluídos com a banheira:
 - Conjunto de pés, ref. 55560002 (opcional)
 - Chassis, ref. 55570004 (opcional)
 - Painel frontal 160, ref. 51723000 (opcional)
 - Painel lateral 75, ref. 51712000 (opcional)

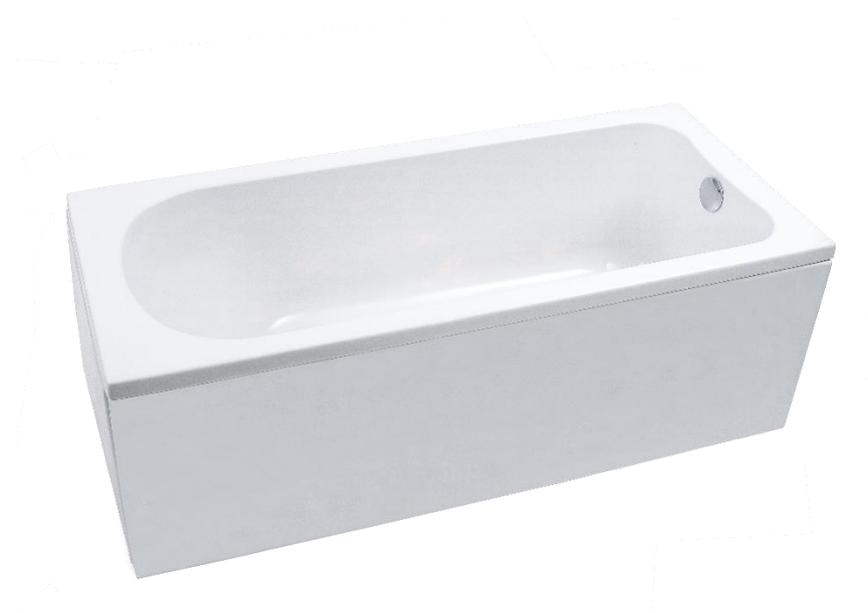
Imagem ilustrativa

- Material: Chapa acrílica c/ reforço de fibra de vidro
- Cor: Branco
- Características Principais: Fundo e abas com reforço estrutural à base de madeira. Parte inferior totalmente reforçada com compósito de resina com fibra de vidro
- Complementos incluídos com a banheira: - Válvula de descarga automática c/ sifão, ref. 55017021.
- Complementos não incluídos com a banheira:
 - Conjunto de pés, ref. 55560001 (opcional)
 - Chassis, ref. 55570003 (opcional)
 - Painel frontal 160, ref. 51723000 (opcional)
 - Painel lateral 70, ref. 51711000 (opcional)

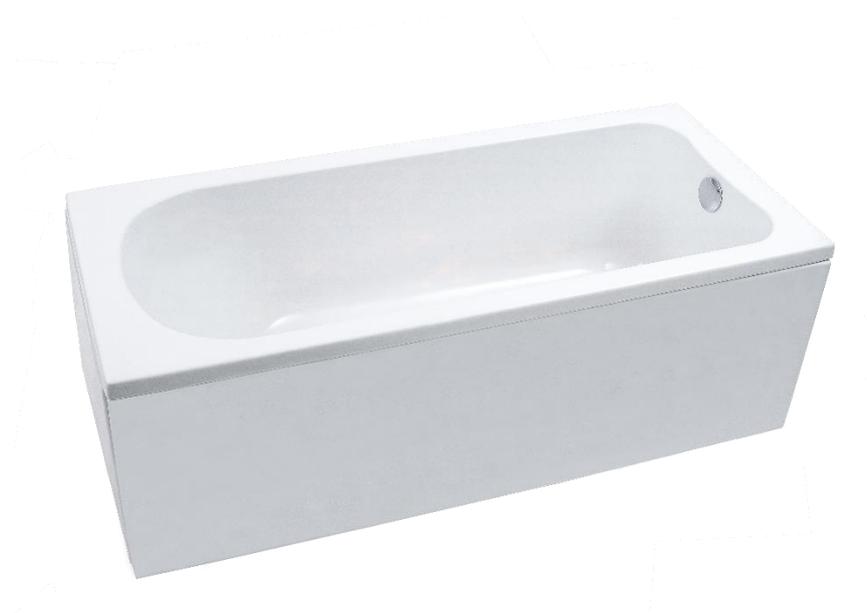
Imagem ilustrativa

- Material:** Chapa acrílica c/ reforço de fibra de vidro
- Cor:** Branco
- Características Principais:** Fundo e abas com reforço estrutural à base de madeira. Parte inferior totalmente reforçada com compósito de resina com fibra de vidro
- Complementos incluídos com a banheira:** - Válvula de descarga automática c/ sifão, ref. 55017021.
- Complementos não incluídos com a banheira:**
 - Conjunto de pés, ref. 55560001 (opcional)
 - Chassis, ref. 55570002 (opcional)
 - Painel frontal 150, ref. 51722000 (opcional)
 - Painel lateral 70, ref. 51711000 (opcional)

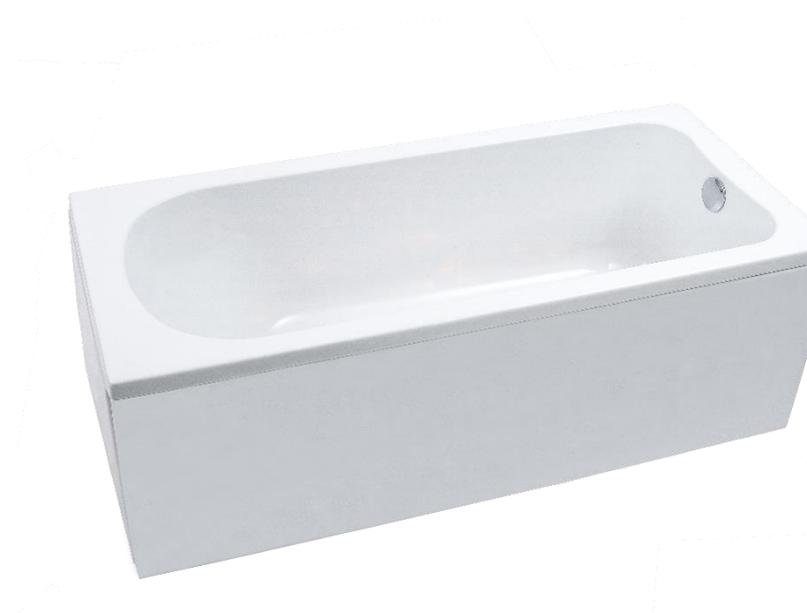
Imagem ilustrativa

- Material:** Chapa acrílica c/ reforço de fibra de vidro
- Cor:** Branco
- Características Principais:** Fundo e abas com reforço estrutural à base de madeira. Parte inferior totalmente reforçada com compósito de resina com fibra de vidro
- Complementos incluídos com a banheira:** - Válvula de descarga automática c/ sifão, ref. 55017021.
- Complementos não incluídos com a banheira:**
 - Conjunto de pés, ref. 55560001 (opcional)
 - Chassis, ref. 55570001 (opcional)
 - Painel frontal, ref. 51721000 (opcional)
 - Painel lateral, ref. 51711000 (opcional)
